EVALUACIÓN SOBRE LA PERCEPCIÓN DE LOS USUARIOS RESPECTO A LA CONSTRUCCIÓN OBRA DE
INFRAESTRUCTURA “PUENTE RÍO AGUJITAS”

INFORME CS-I-003-2018

FEBRERO 2018

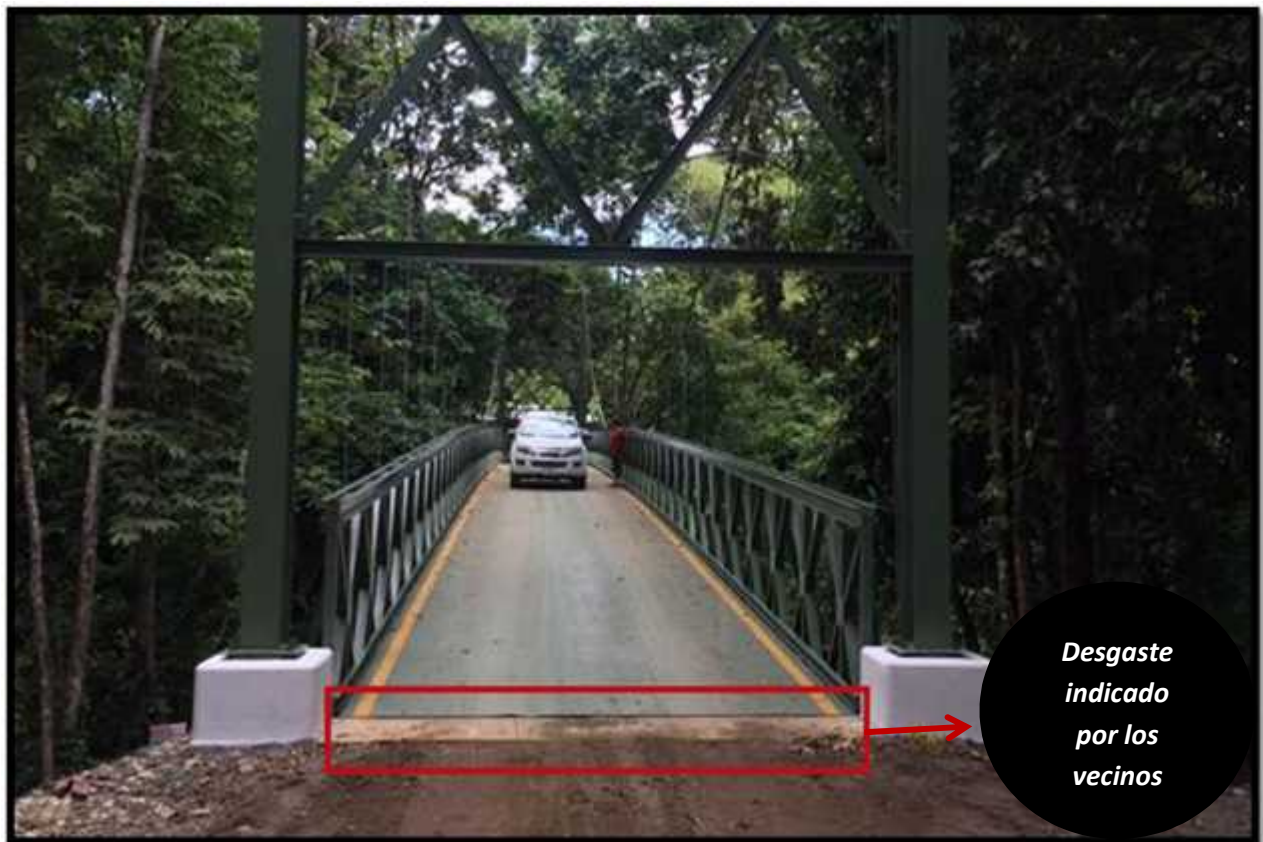
1. Desgaste leve donde se une el puente con la calle.

3. Varios vecinos indican sentir un desgaste entre el puente y la calle, esto quizás se deba a la condición natural del terreno y aspectos climáticos, lo cual podría estar provocando que el terreno se vaya desgastando.

1. Según lo indicado por los vecinos de la zona, el puente requiere de acciones de mantenimiento general, tomando en cuenta la necesidad de realizar reparaciones inmediatas para evitar que algún posible daño se extienda.
2. De acuerdo con las observaciones que efectuaron los comerciantes de la zona en cuanto al paso de camiones altos, corresponde verificar la estructura actual del puente.
3. Sería conveniente colocar la respectiva señalización vehicular del puente, en donde se restrinja el paso de vehículos que sobre pasen la altura máxima, y otras indicaciones generales, esto con el fin de evitar algún futuro accidente que dañe la obra o ponga en peligro la vida de alguna persona, ejemplos:

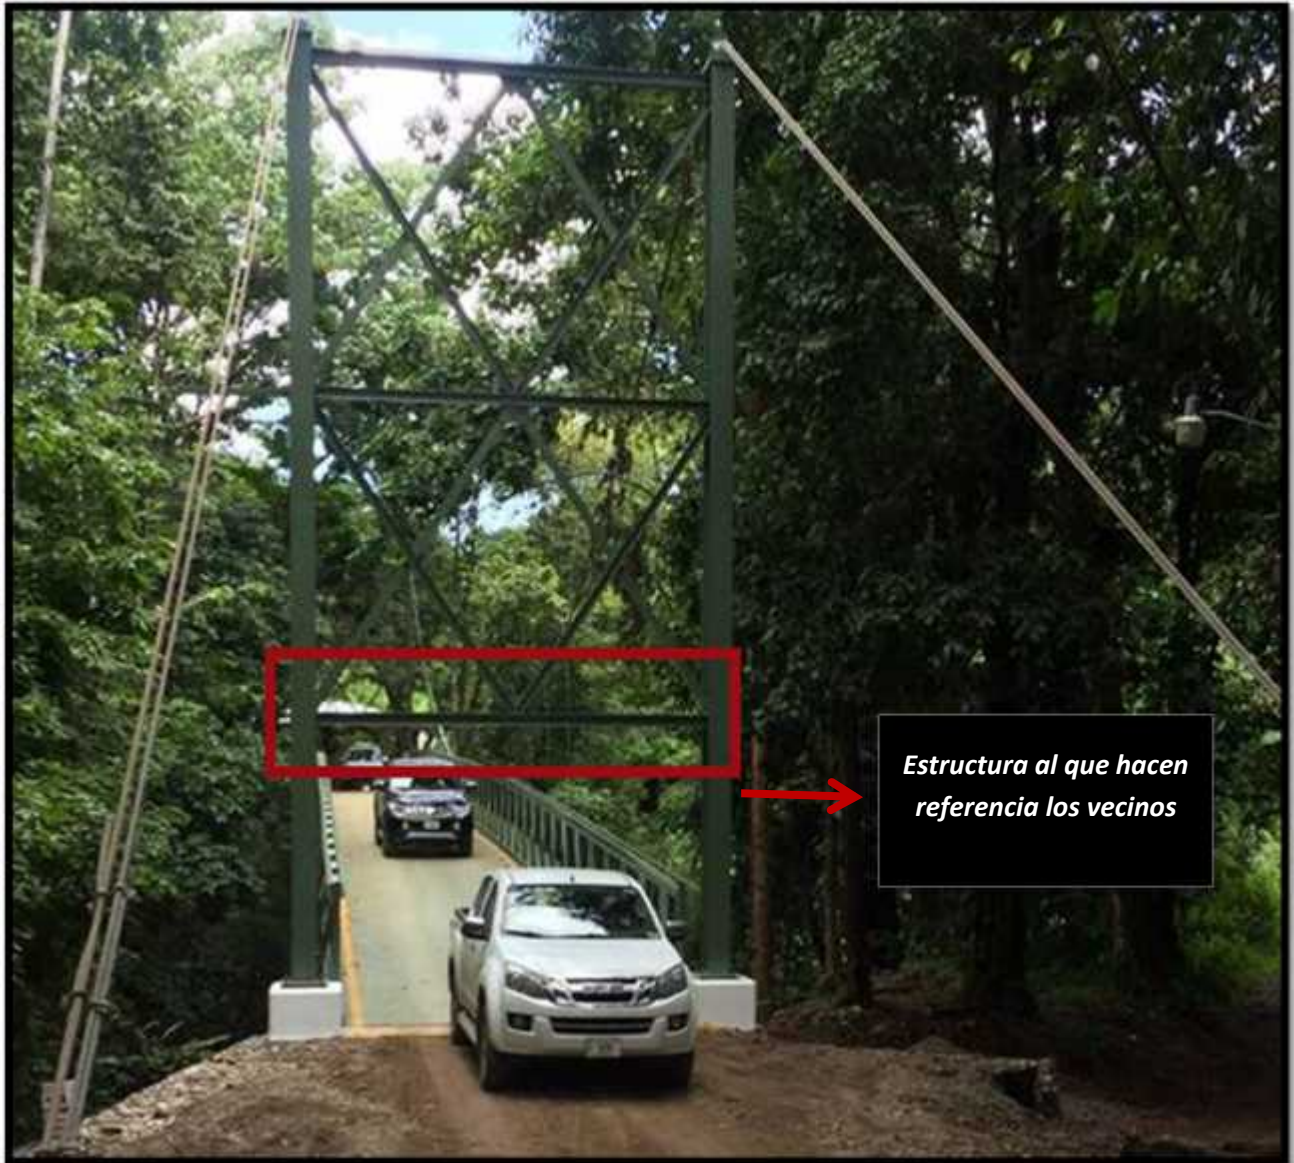
2. Algunos camiones repartidores no pueden pasar, debido a que topan con la estructura del puente, los comerciantes de la zona deben bajar hasta el río para recoger la mercadería.

4. Los comerciantes consultados, indican que algunos camiones repartidores no pueden pasar por el puente debido a que topan con la estructura, se desconoce si el diseño de la estructura obedece al mínimo de peso que debe soportar la obra o si en el diseño no se previó el paso de vehículos altos.

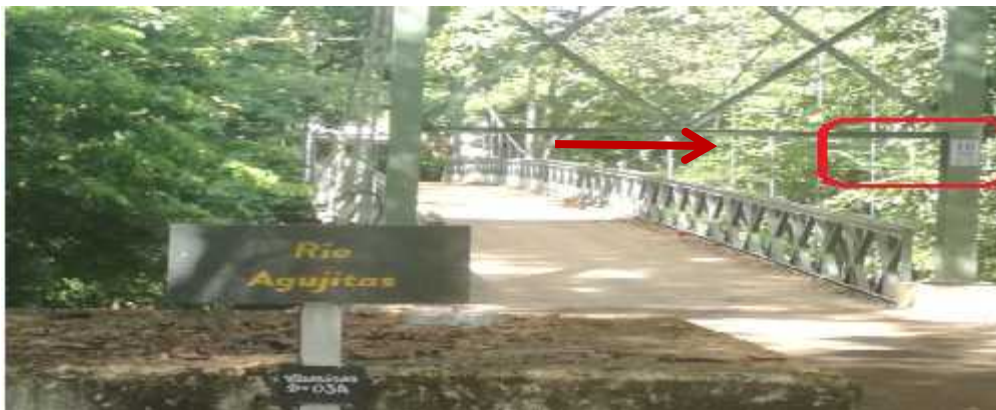
5. En la visita ocular se pudo determinar la falta de señalización en el puente, en donde se indique la altura máxima permitida para el ingreso de vehículos y camiones, aunque existe una pequeña imagen que indica “10 TON”, este carece de mayor información. Ver siguiente imagen.
