EVALUACIÓN SOBRE LA PERCEPCIÓN DE LOS USUARIOS RESPECTO A LA CONSTRUCCIÓN OBRA DE
INFRAESTRUCTURA “PUENTE RÍO AGUJITAS”

INFORME CS-I-003-2018

FEBRERO 2018

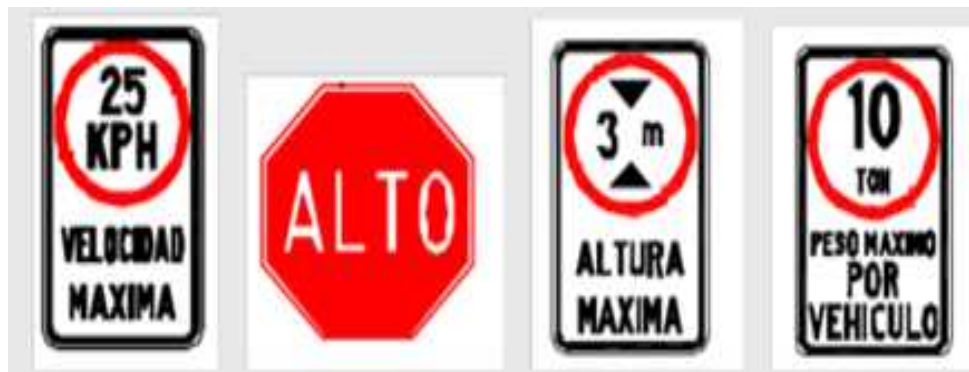
2. Algunos camiones repartidores no pueden pasar, debido a que topan con la estructura del puente, los comerciantes de la zona deben bajar hasta el río para recoger la mercadería.

1. Según lo indicado por los vecinos de la zona, el puente requiere de acciones de mantenimiento general, tomando en cuenta la necesidad de realizar reparaciones inmediatas para evitar que algún posible daño se extienda.
2. De acuerdo con las observaciones que efectuaron los comerciantes de la zona en cuanto al paso de camiones altos, corresponde verificar la estructura actual del puente.
3. Sería conveniente colocar la respectiva señalización vehicular del puente, en donde se restrinja el paso de vehículos que sobre pasen la altura máxima, y otras indicaciones generales, esto con el fin de evitar algún futuro accidente que dañe la obra o ponga en peligro la vida de alguna persona, ejemplos:
